AMMINISTRAZIONE PROVINCIALE DI TREVISO

**Valutazione dei rischi per la sicurezza
e la salute dei lavoratori**

Decreto Legislativo n. 81/08

II.2.1.1 Sede Centrale –S.Artemio

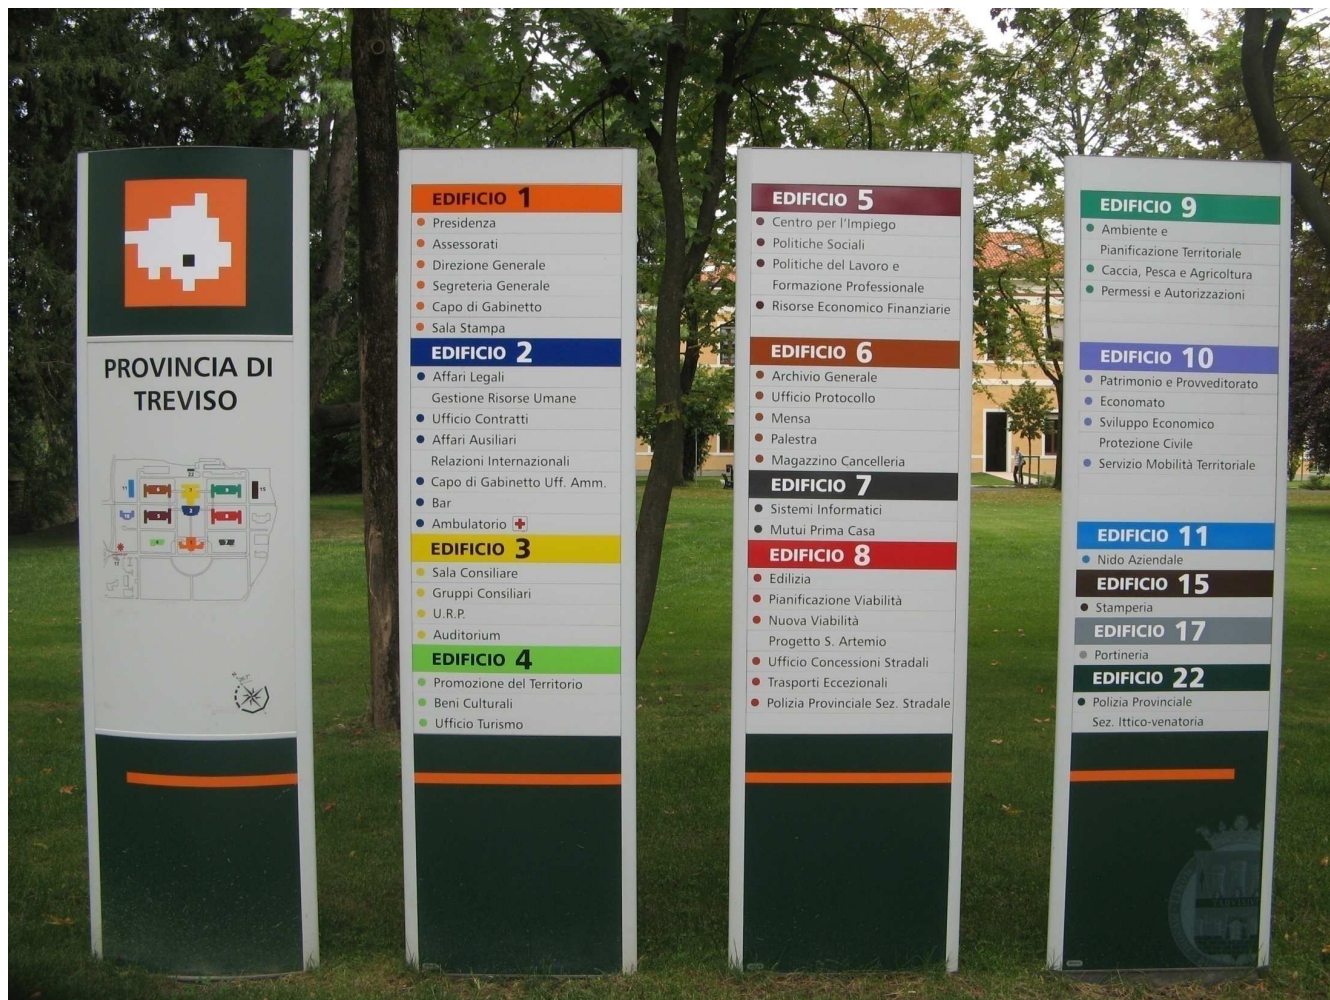
Il complesso è dotato di 14 edifici come da foto riportata:

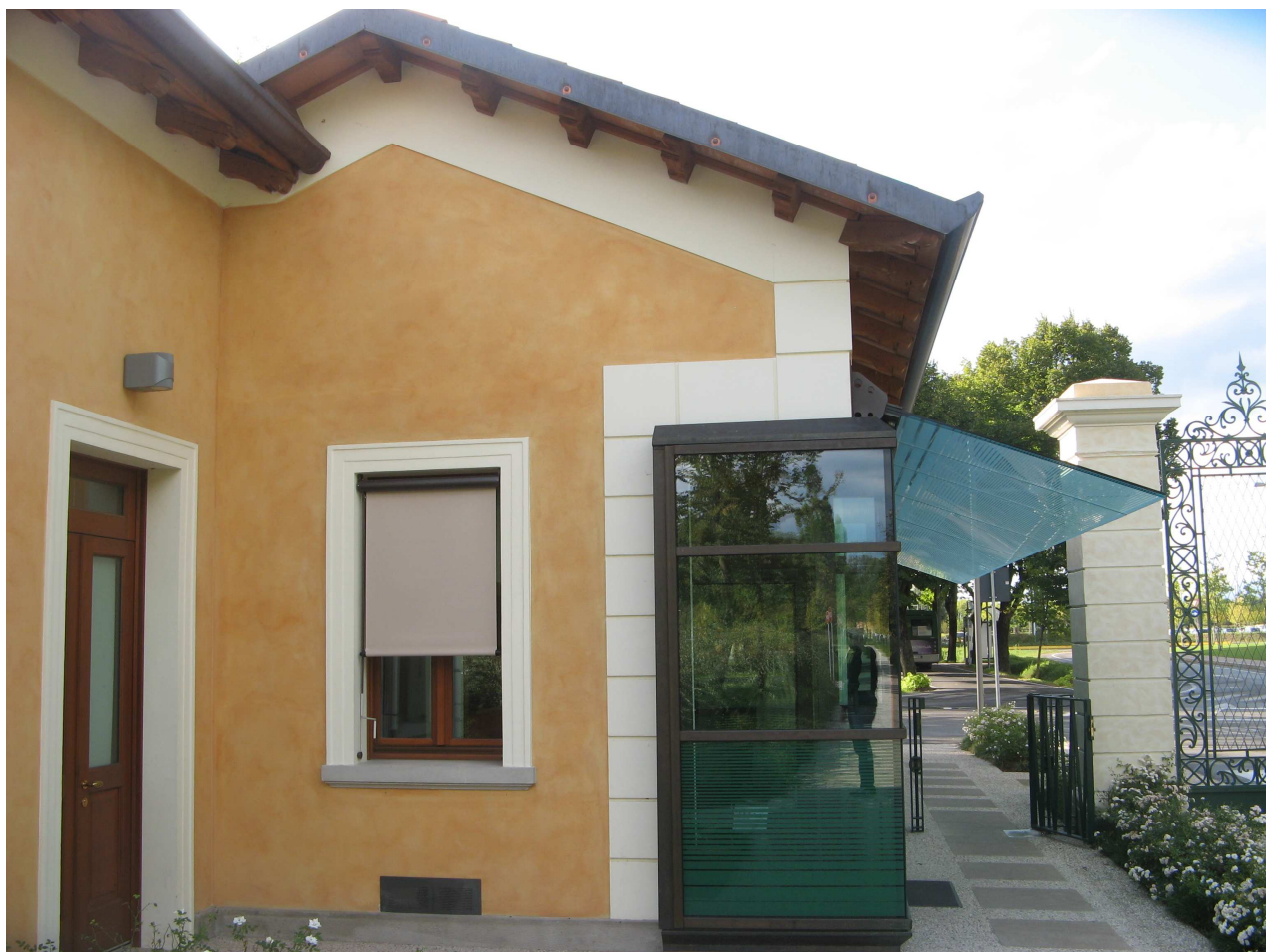
EDIFICIO 17 – PORTINERIA

Dotato di postazione di sorveglianza delle persone in ingresso, postazioni di lavoro VDT, saletta centralino. I servizi igienici non sono differenziati per sesso. Manca uscita di emergenza con porta dotata di maniglione antipánico. Presente presidio antincendio a polveri (6 kg). A fianco c'è sala con cucina, deposito biciclette uscierei, dotata di servizi igienici, non dotata di uscita di emergenza. Nel retro esiste un unico punto di raccolta segnalato con idoneo cartello.

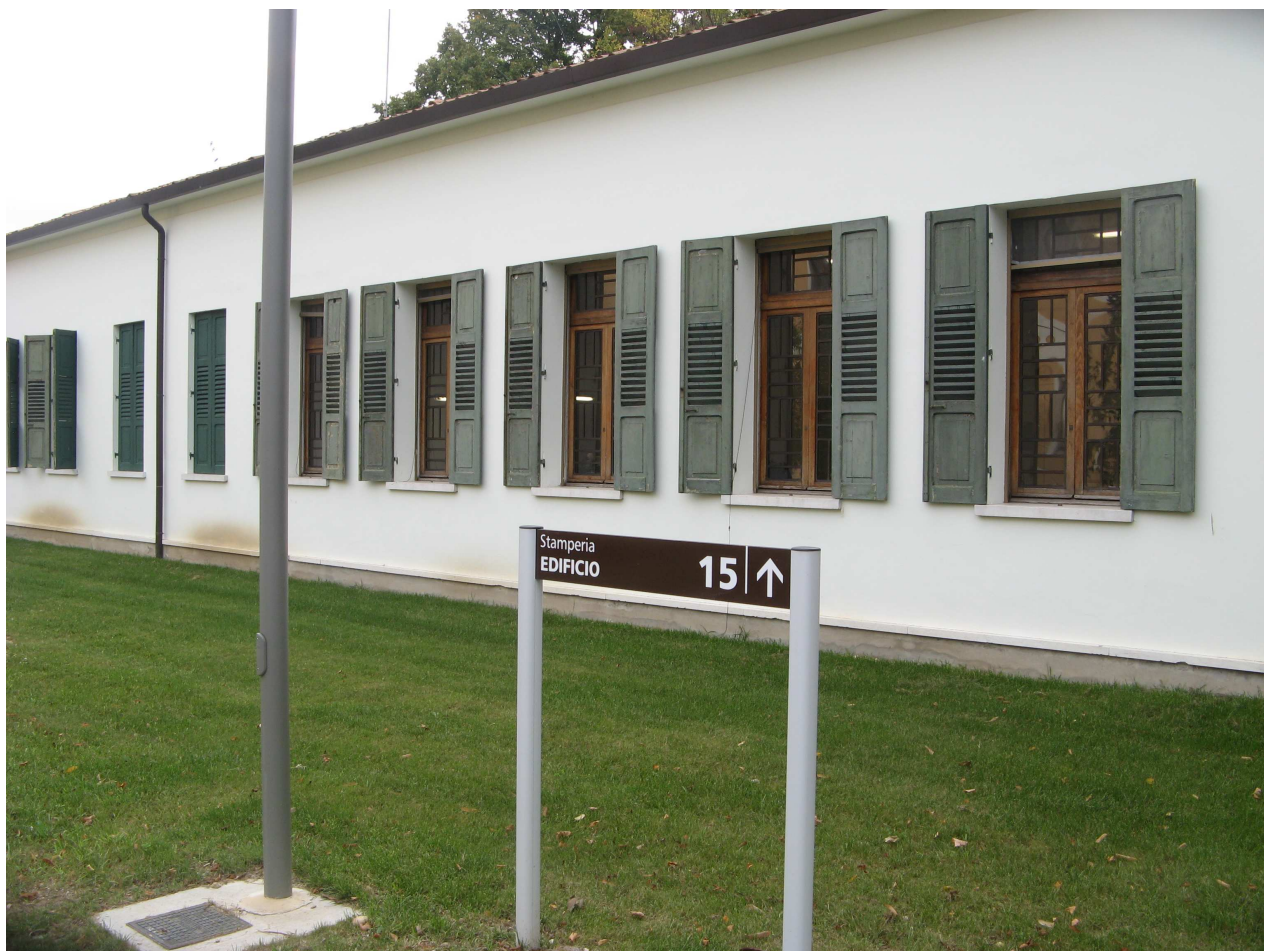
EDIFICIO 15 - STAMPERIA

Dotato di rampa di accesso per disabili; il corridoio porta a destra agli uffici degli operatori, servizio igienico, magazzino carta. A sinistra conduce al locale stamperia. Un'unica porta di emergenza, non segnalata, conduce al punto di raccolta segnalato con apposito cartello. Il locale adibito a deposito prodotti chimici presenta diverse criticità (si rimanda a DVR multimediale).

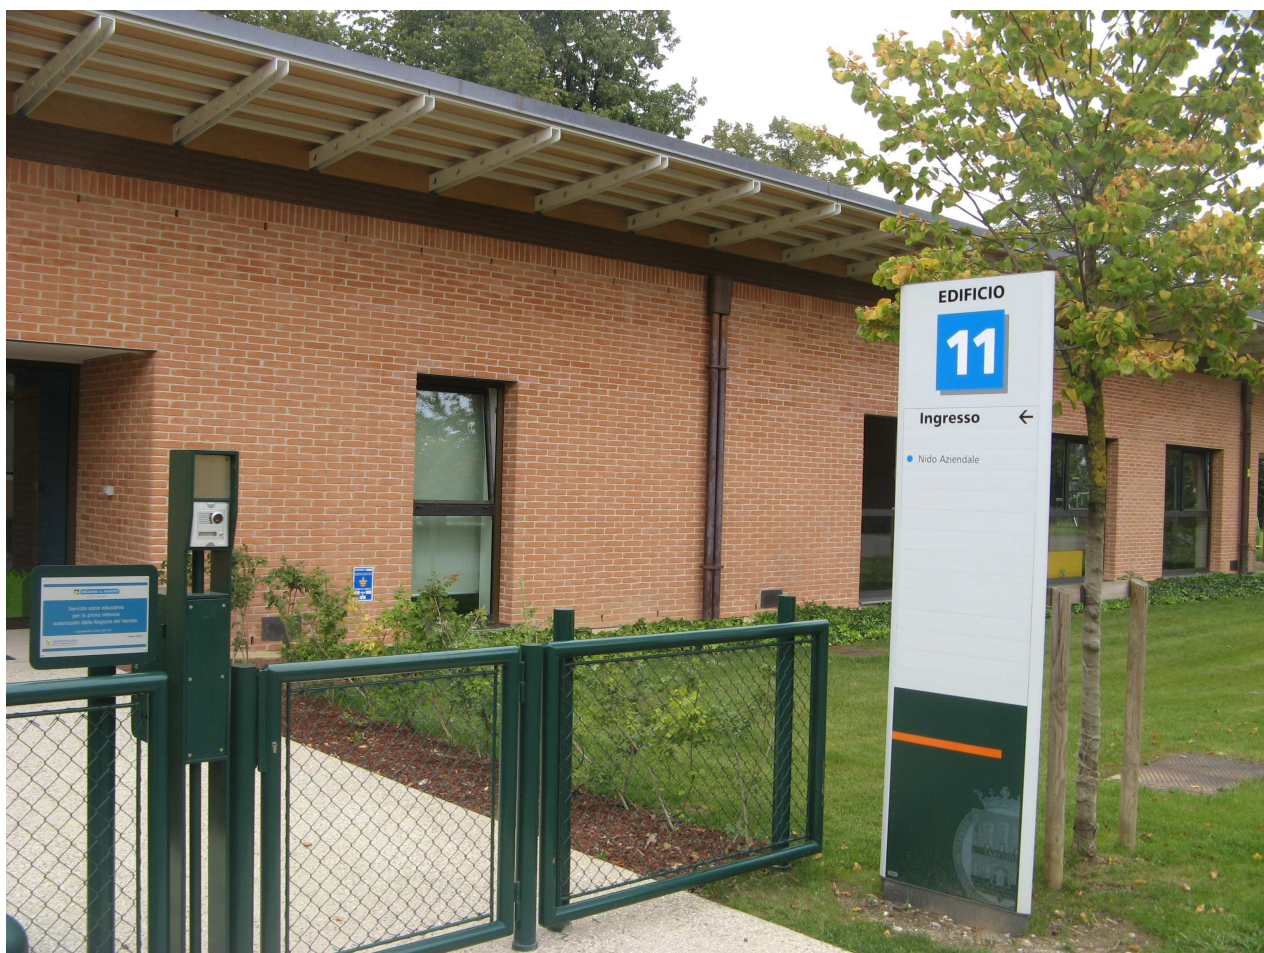
EDIFICIO 11 – NIDO AZIENDALE

Dotato di unico ingresso che fa anche da uscita di emergenza; i locali comprendono uffici amministrativi, servizi igienici suddivisi per dipendenti, neonati e divezzi, sale per alimentazione degli ospiti, cucina, sale per il riposo, sale di attività ricreativa, spazio esterno attrezzato. L'ingresso per l'accoglienza dei bambini è suddiviso tra neonati e divezzi. I genitori dei bambini possono accedere al parcheggio a nord dell'edificio 6 per un tempo limitato all'accompagnamento dei bambini. L'edificio è dotato di idonei presidi antincendio, planimetrie con vie di fuga

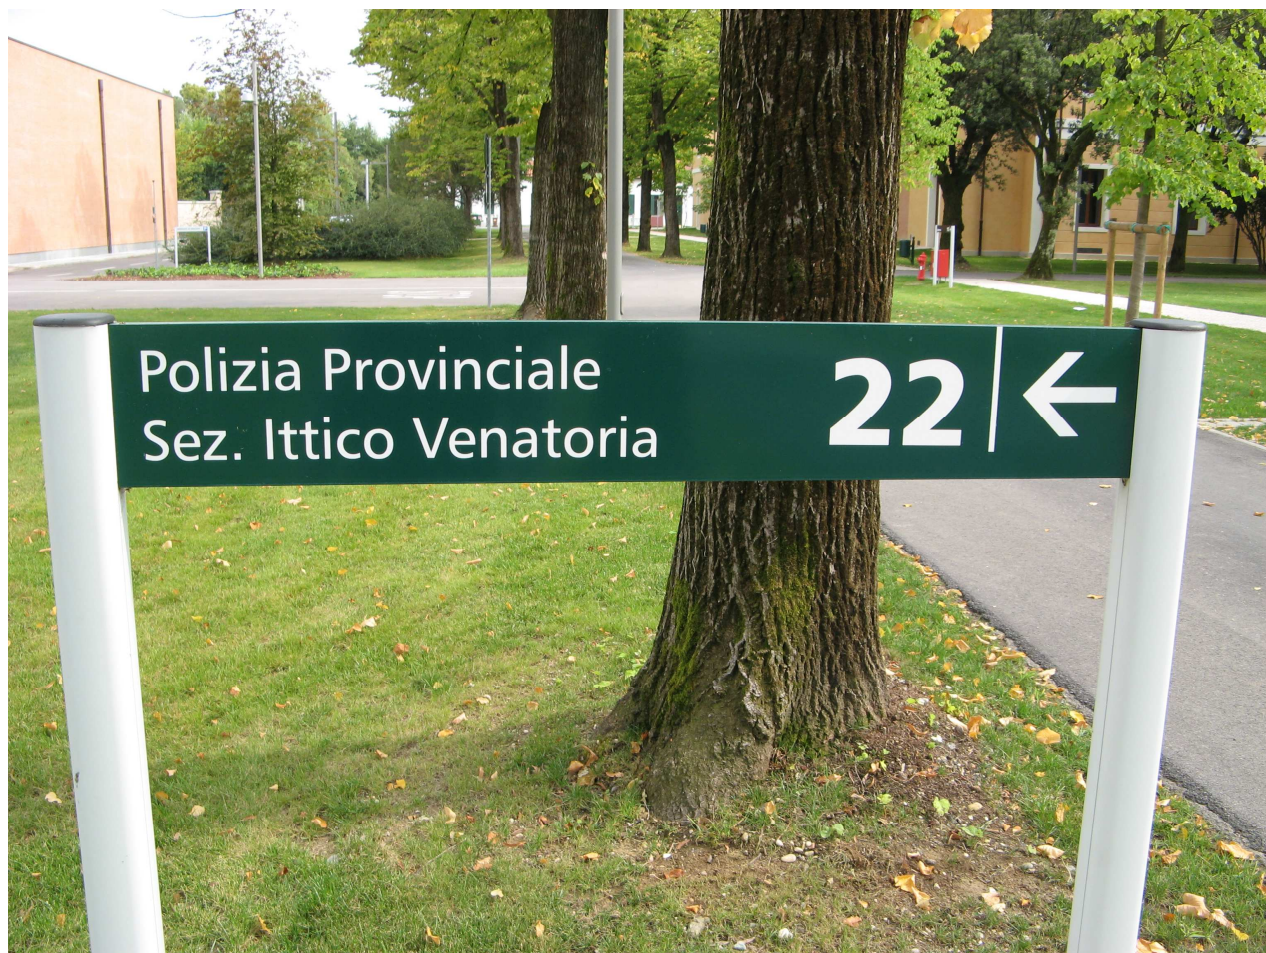
EDIFICIO 22

Dotato di unico ingresso che fa anche da uscita di emergenza; i locali comprendono uffici amministrativi, servizi igienici suddivisi per dipendenti. L'edificio è spesso chiuso: è necessario approfondire l'analisi dell'edificio con sopralluogo a breve termine.

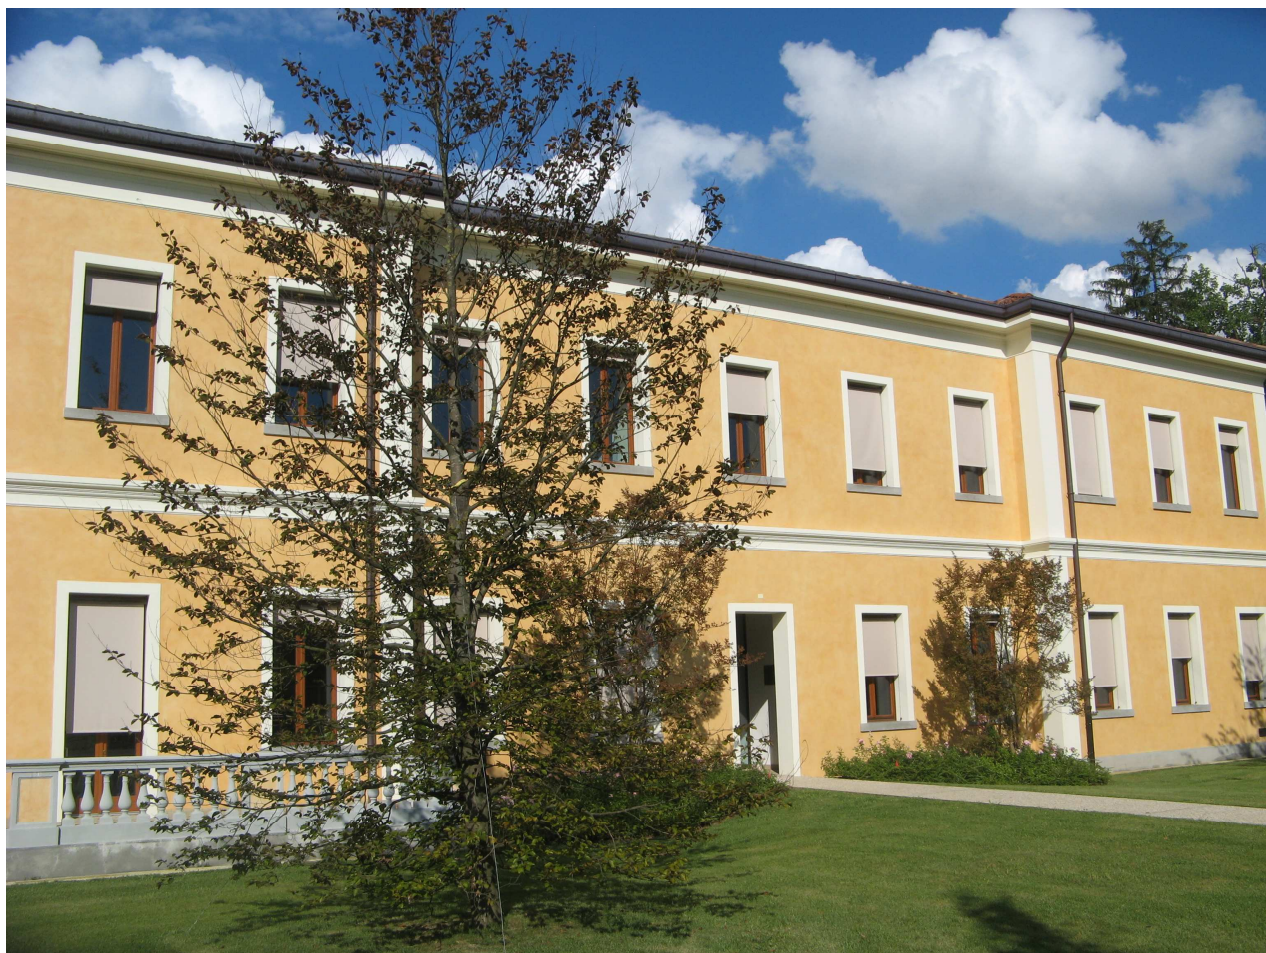
EDIFICIO 4,7

Sono identici dal punto di vista strutturale: dotati di entrata principale lato sud (non è anche da uscita di emergenza), piano terra con corridoio che porta a uffici. In particolare l'edificio 7 (CED) è dotato di sala macchine con impianto per atmosfera controllata. E' estremamente importante organizzare un corso di formazione da effettuarsi da parte della ditta installatrice per formare il personale sui rischi potenziali derivanti dalla presenza di bombole di gas inerte. Una porta segnalata con maniglione antipanico porta all'uscita di emergenza, ricavata nella parete a vetri a nord dell'edificio. L'uscita è dotata di porta a vetro con maniglione antipanico che conduce al punto di raccolta, unico, situato nel parcheggio a nord degli edifici.

Il primo piano è speculare al piano terra. Una rampa di scale in acciaio, antiscivolo, con idonei corrimano, conduce all'uscita di emergenza.

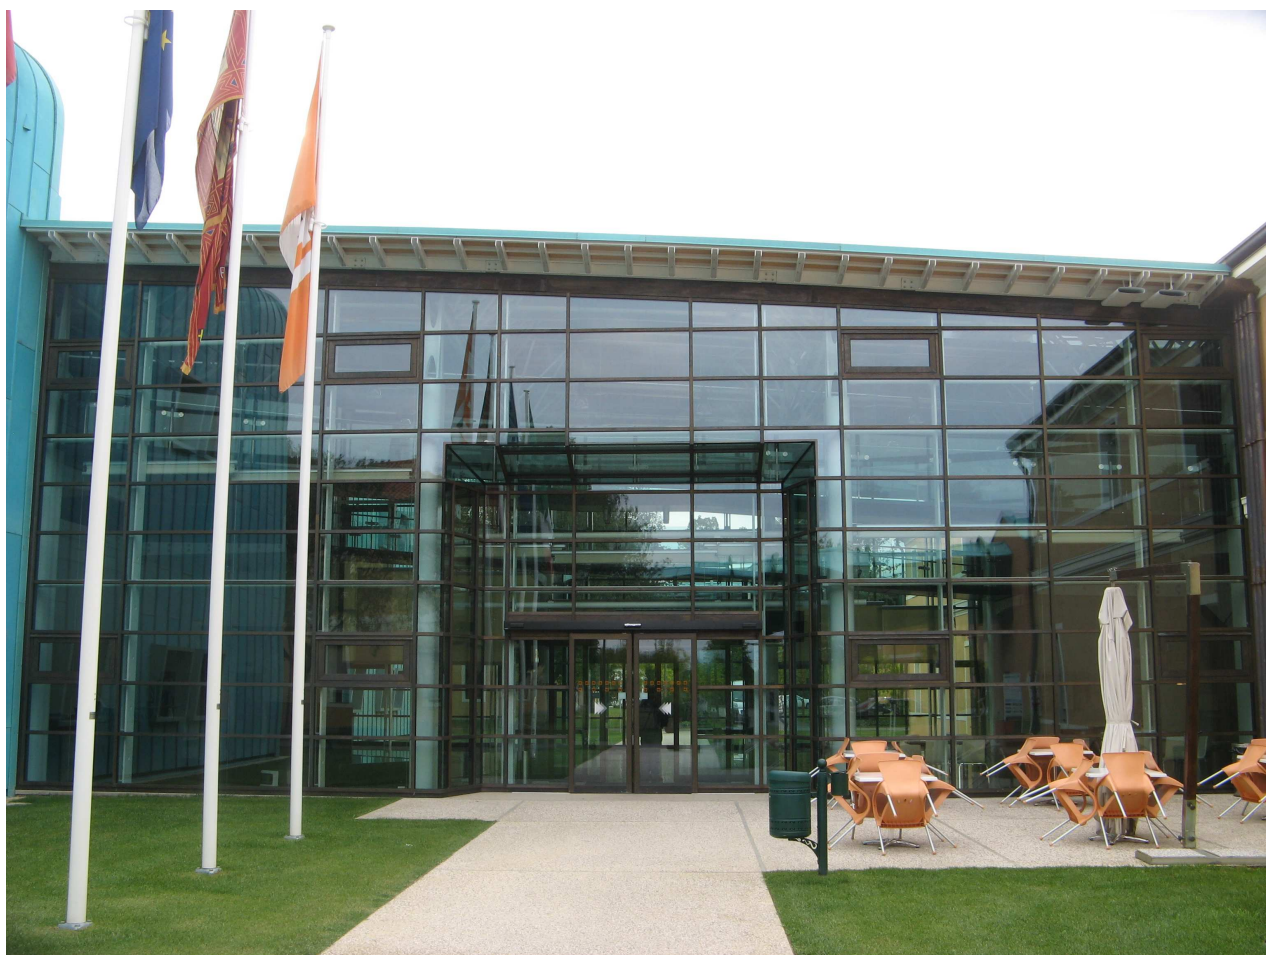
EDIFICIO 2/3

E' l'edificio centrale del complesso. Collegato per via aerea con passaggi prefabbricati in acciaio e vetro agli edifici 1, 5, 8 e adiacente all'edificio 3.

L'accesso al 2 può avvenire dal viale a sud (proveniente dal 1), da est, da ovest. Esse son tutte uscite di emergenza. La est porta al punto di raccolta in comune col 5 (compartimentazione est primo piano), la ovest porta al punto in comune con l'8 (uscita emergenza spogliatoi e ambulatorio, la sud al punto di raccolta in comune con l'1 (compartimentazione piano terra). Al piano primo si accede da doppia scala in muratura adiacente al salone dell'edificio 3. Esso è dotato da due corridoi paralleli: il primo corridoio porta a destra agli uffici del personale, a sinistra agli affari legali e contratti. La zona est è asservita da uscita di emergenza che porta alla rampa di scale A (punto di raccolta comune con 5). La zona ovest è asservita alla porta di emergenza a ridosso del passaggio aereo che conduce alla sala consiglio/gruppi consiliari dell'edificio 3. Essa attraverso la rampa B porta al punto di raccolta a est del salone dell'edificio 3, in comune con uscita est del 9 ed est del terra edificio 3 (lato est auditorium).

L'edificio 3 è costituito da salone (accesso da due entrate con porte a vetri che hanno caratteristiche di porte di emergenza). Manca il punto di raccolta a ovest. A sinistra c'è l'URP, costituito da postazioni VDT e lungo tavolo per ricevimento degli utenti. A destra e a sinistra si ha accesso all'auditorium,, allo spogliatoio artisti, biblioteca . In fondo ai corridoi sono ubicate le uscite di emergenza, collegate dalle uscite in fondo all'auditorium, che conducono al punto di raccolta a nord dell'edificio. L'auditorium è dotato di 4 punti di evacuazione, est e ovest e a sud del salone, due uscite che conducono alle rampe A e B, con uscite al punto di raccolta a nord. Attraverso i passaggi aerei nei lati est e ovest, dotati di pavimento antiscivolo e idonei parapetti si accede al piano primo dell'edificio. Il corpo centrale ha la sala consiglio, dotata di uscite laterali che portano ai corridoi ;lateralmente si trovano uffici dei gruppi consiliari, ufficio del Presidente del Consiglio Provinciale. Le uscite di emergenza, in fondo ai corridoi, conducono alle rampe A e B. A metà dei corridoi, due rampe, C e D , conducono alle uscite di emergenza laterali: a est il punto di raccolta è comune con il 2, a ovest è in comune con il 6 (uscita est).

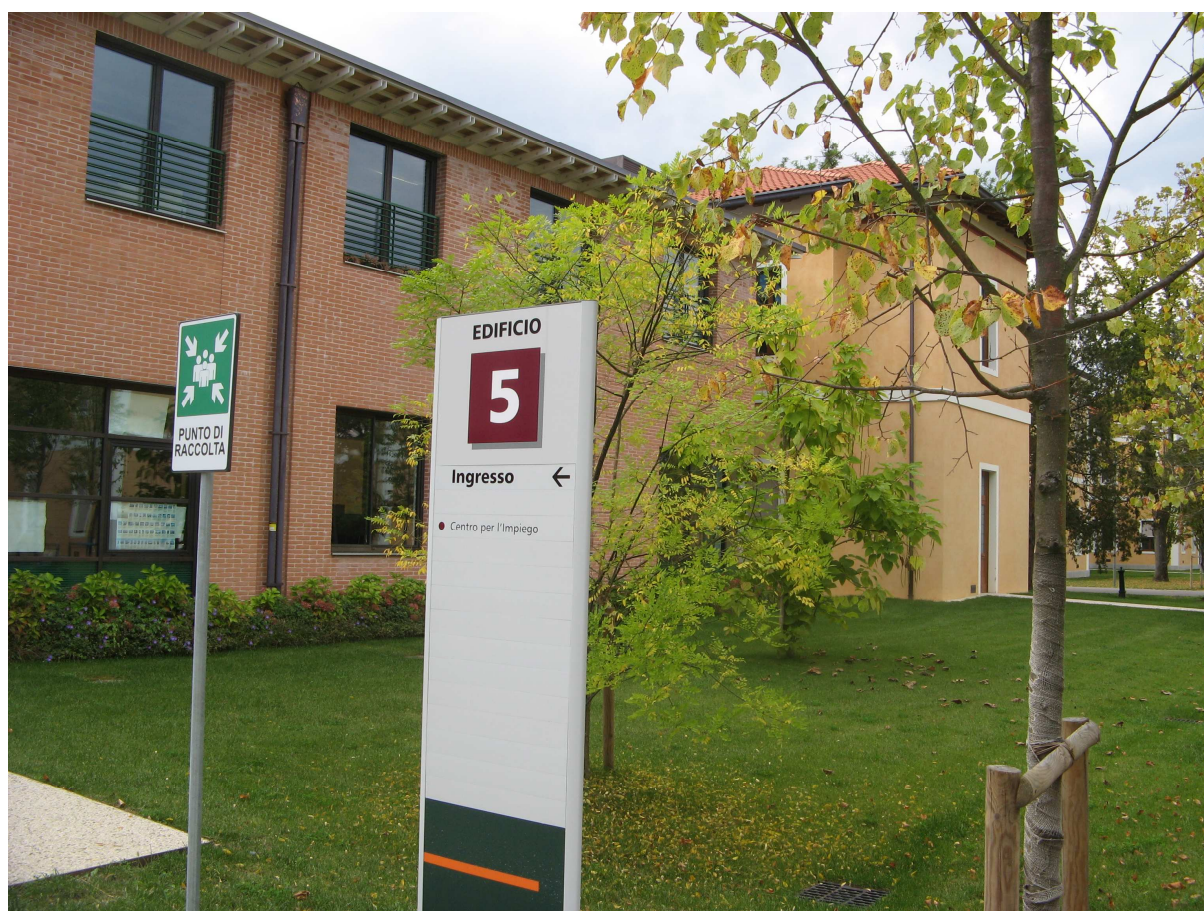
EDIFICI 5,8,9

I 3 edifici son speculari: accesso al terra da entrate a est e a ovest con rispettivi punti di raccolta relativi alle compartimentazioni est e ovest del primo piano e del terra. Corpo centrale del terra asservito da due uscite di emergenza che conducono a punti di raccolta a nord degli edifici e compartimentato da porte tagliafuoco REI 120.

Il primo piano è dotato di corridoio principale, uffici a sud, corpo a nord collegato da 3 passaggi sopraelevati con idoneo parapetto in vetro. La zona nord è dotata di uffici; si evidenziano criticità in particolare al 5, evidenziate dal DVR multimediale.

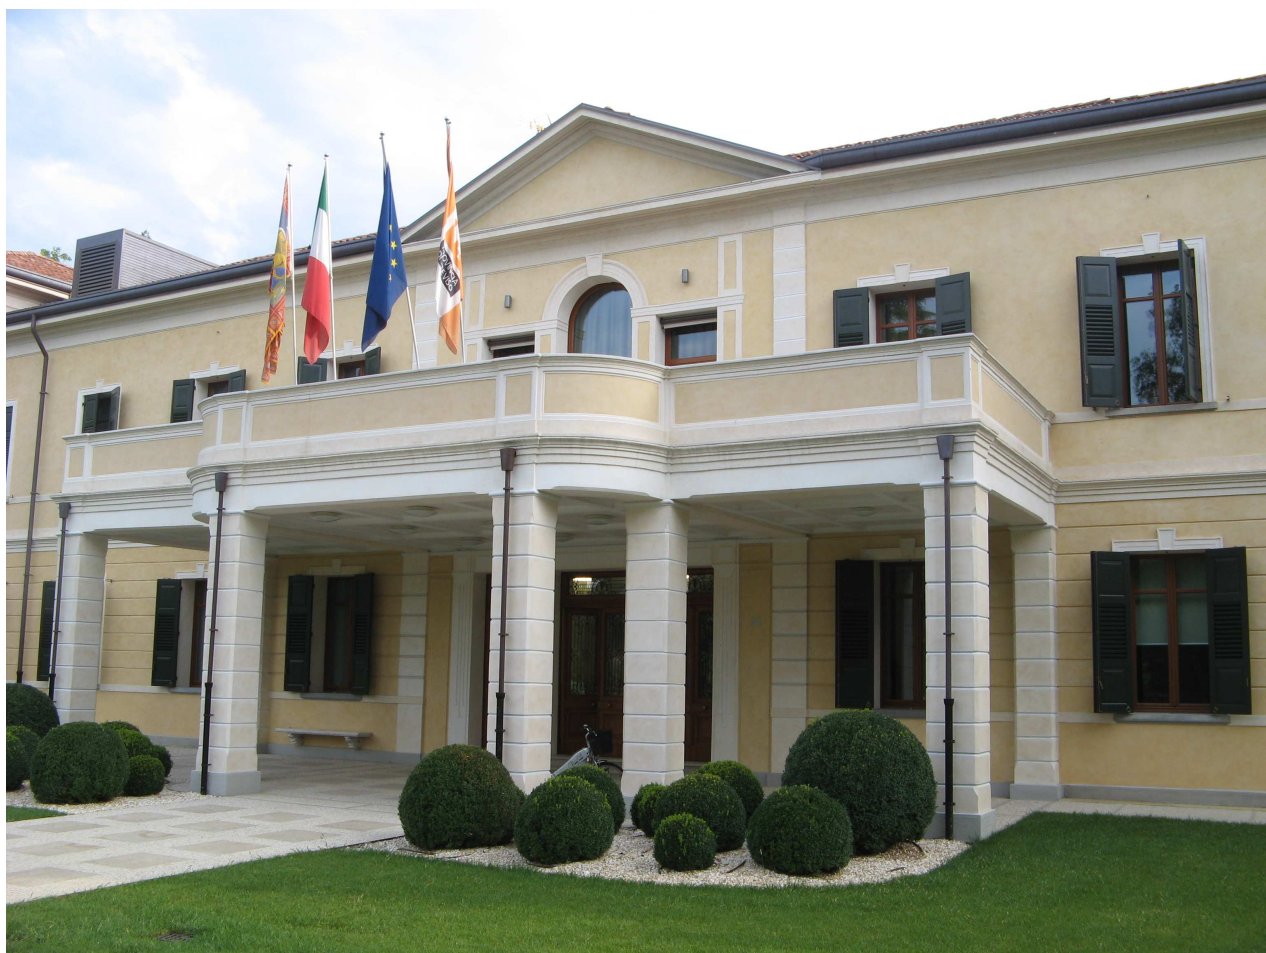
EDIFICI 1,10

L'edificio 1 è costituito da piano terra da cui si accede da sud da scalinata, colonnato e porta di ingresso. Sulla destra si presenta la postazione degli uscieri. Si può accedere anche da sud da porta a vetro scorrevole che funge da porta di sicurezza; a destra e a sinistra si trovano uffici amministrativi; in fondo ai corridoi sono ubicate due porte di sicurezza senza requisiti (maniglioni antipánico); le porte di emergenza sono ubicate nella parete che guarda a nord ; il punto di raccolta, in comune con entrata a sud dell'edificio 2, è ubicato all'inizio del viale che conduce allo stesso edificio 2.

Una scala con parapetto in vetro conduce al secondo piano, nel quale sono ubicati gli uffici del Presidenti, degli assessori, del Capo di gabinetto, Segretario Generale e Direttore Generale e relative segreterie. Le uscite di emergenza portano alla rampa di scale di emergenza A (est) e B (ovest); esse sono dotate di chiusura R.E.I.

Una scala con caratteristiche antiscivolo conduce al piano primo, speculare al terra. Essa fa anche da scala di emergenza (punto di raccolta B – nord dell'edificio). Al primo piano c'è l'ufficio patrimonio con servizio al pubblico attraverso sportello chiuso da vetrata. Una stanzina è adibita a sala ristoro con macchinette automatiche.

La stessa scala conduce al piano secondo. Le travi son inclinate e a rischio urto del capo per i dipendenti: si consiglia opportuna segnalazione.

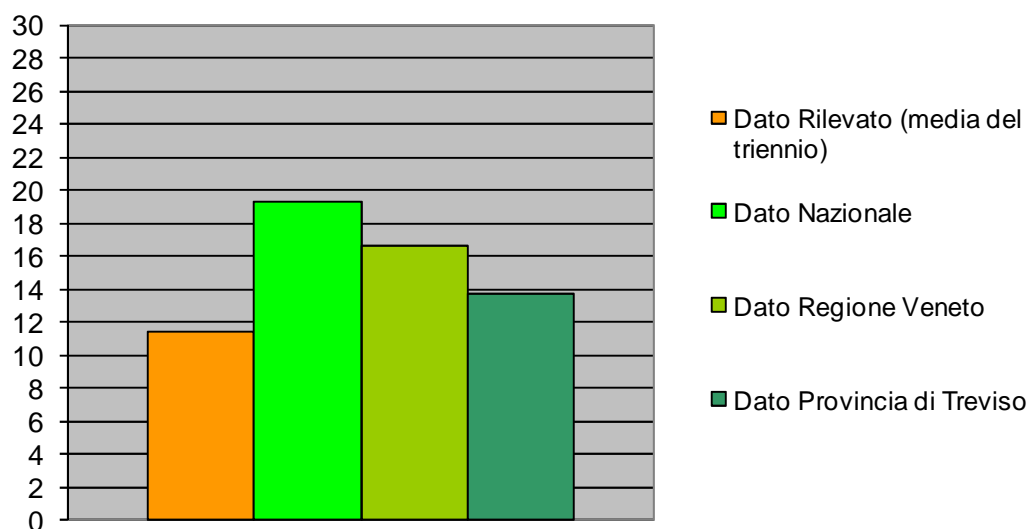
Frequenza Relativa - Confronto

*Rapporto di Gravità, dato nazionale*0,47*Rapporto di Gravità, dato regione Veneto*0,37*Rapporto di Gravità, dato provincia di Treviso*0,29Dal confronto si evidenzia che la media dei dati registrati presso la Provincia di Treviso risulta **inferiori ai dati nazionali e regionali ed allineata al dato provinciale.**
